(株)ガスター製電池式バランス型ふろ釜の自主点検・修理について

電池式バランス型ふろ釜の点検・修理作業の実施について

バランス型ふろ釜の自主的な点検・部品交換作業の実施について

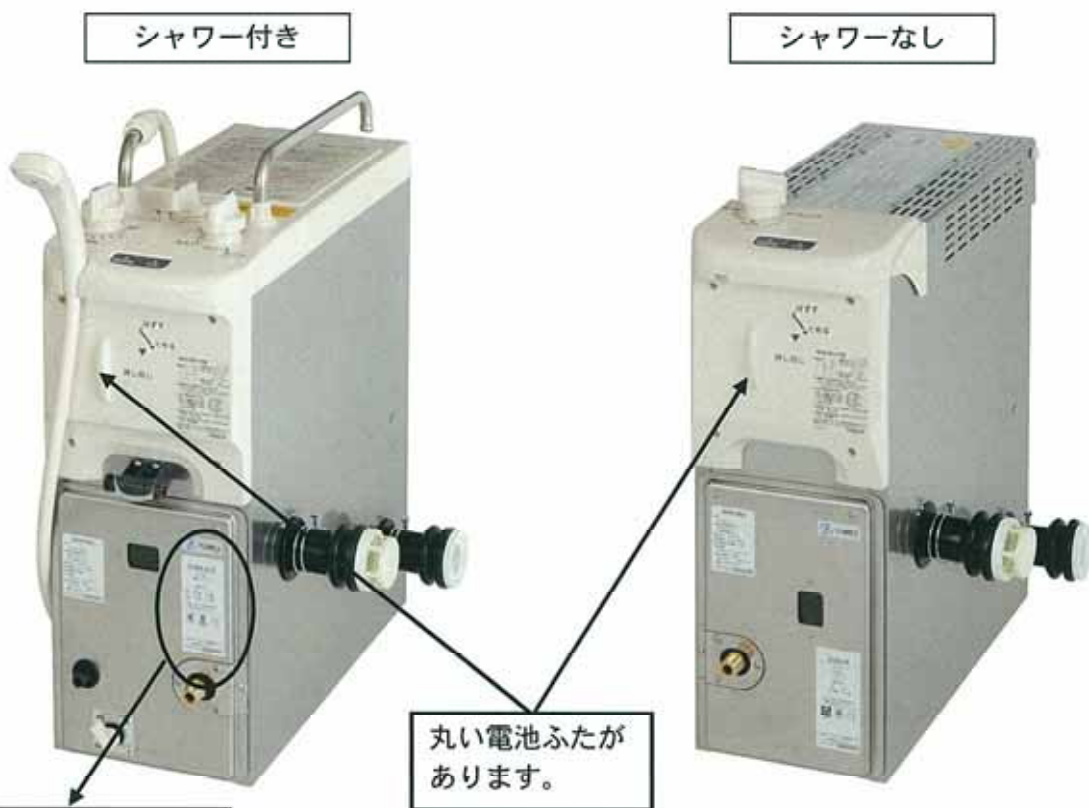
銘板の例

【製品の見分け方】

SR-ASBN-AFX-WT ← 製品名

00.00-000000 ← 製造番号

【製造番号の見方】

例： 11.04-000423

2011年 4月 製造を示します。

- 11.01-*****
- 11.02-*****
- 11.03-*****
- 11.04-*****
- 11.05-*****

(5月18日生産分まで)

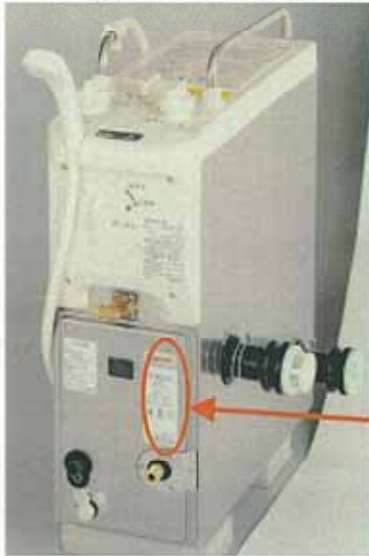
【給湯・シャワー付きタイプ】

機器の正面に貼ってある銘板(下写真のO印)に 機器の型式が記載されています。
下記の 型式 および 製造番号 の両方に当てはまる機器が該当品です。

代表該当機器の外観

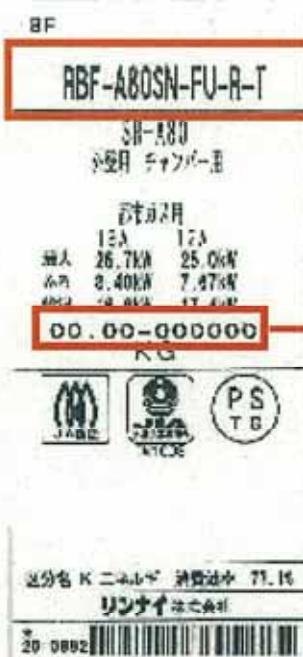
該当品の銘板 (一例)

銘板

- 【対象型式】
- RBF-A3***
 - RBF-A60S***
 - RBF-A70S***
 - RBF-A80S***
 - RBF-AS***
 - RBF-AERS***

製造年月の見方
(例) 11.03.-XXXXXX
↓
2011年3月製造を示します
(XXは、製造番号)
